Ökologische Entwicklung von entsiegelten Flächen am Beispiel von Hettlingen (ZH)

Christine Buser

Durch eine Kompensationsmassnahme in Hettlingen wurde eine Strasse aufgebrochen und renaturiert. Anhand dieser sollte ermittelt werden, wie sich die Vernetzungswirkung verändert und sich das Ökosystem seit der Entsiegelung entwickelt hat.

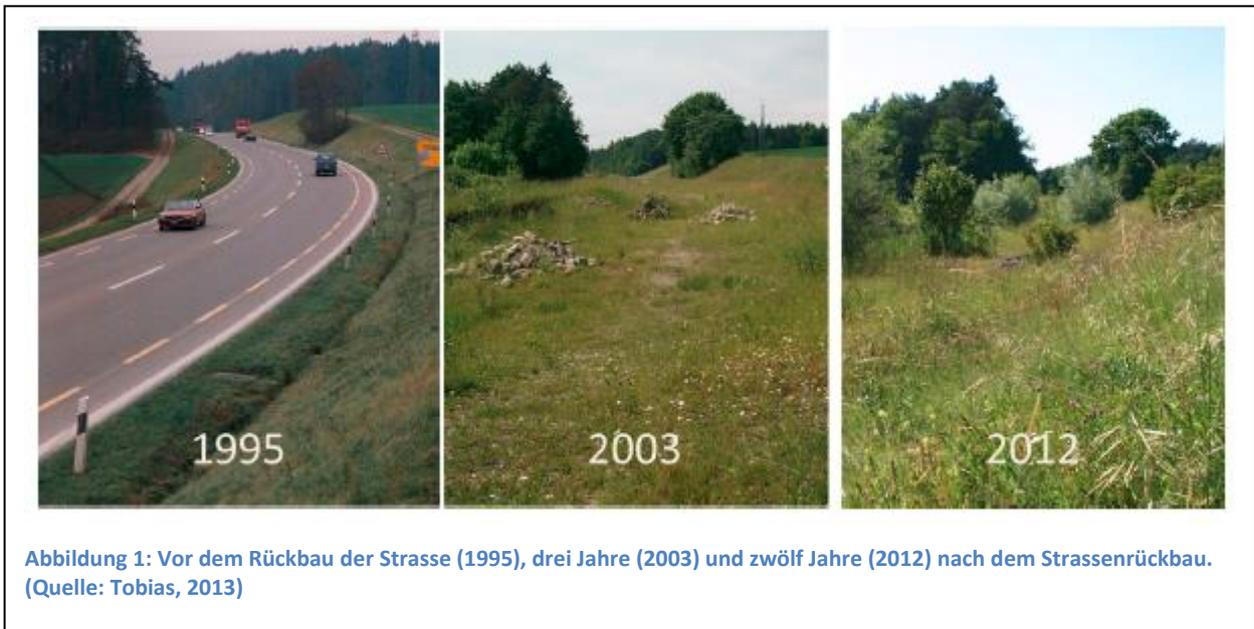
Abbildung 1: Vor dem Rückbau der Strasse (1995), drei Jahre (2003) und zwölf Jahre (2012) nach dem Strassenrückbau. (Quelle: Tobias, 2013)

Beim Projekt nördlich von Hettlingen, welches im Rahmen dieser Arbeit genauer betrachtet wird, handelt es sich um eine solche Kompensationsmassnahme (Fries, 2013), welche ein Stück Natur und Ruhe in die Gemeinde Hettlingen zurückbrachte.

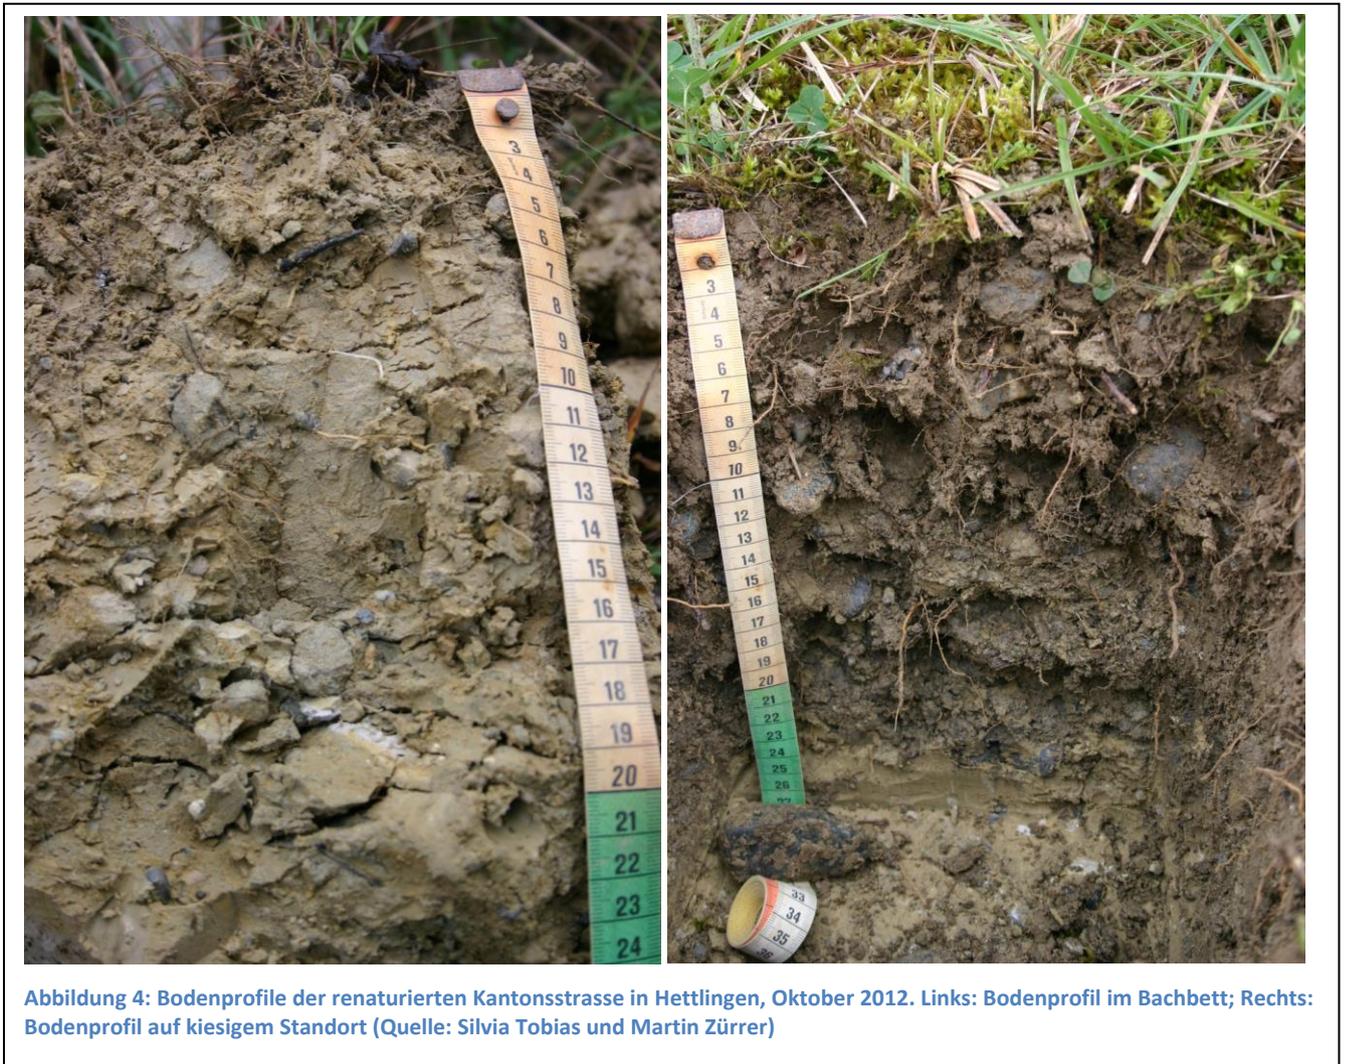
Wird das Profil am feuchten Standort betrachtet (Abbildung 4 links), wird ersichtlich, dass der Boden extrem verdichtet und zusammengepresst ist. Durch die Verdichtung aufgrund des Strassenbaus, wurde das Porensystem völlig zerstört, was eine Limitierung für Pflanzen bedeutet. Zudem ist der Boden extrem staunass und extrem flachgründig. Es können also nur Pflanzen wachsen, welche kein Problem mit stehendem Wasser haben. Dies wird auch im Feld deutlich sichtbar. An solchen staunassen Standorten kommen Pflanzen wie Binsen, Seggen und Schilf vor, welche feuchte Standorte bevorzugen.

Der Bodentyp ist ein Pseudogley, welcher aber von Niederschlagswasser gespeist wird, welches nicht abfließen kann (Gasche, 2013).

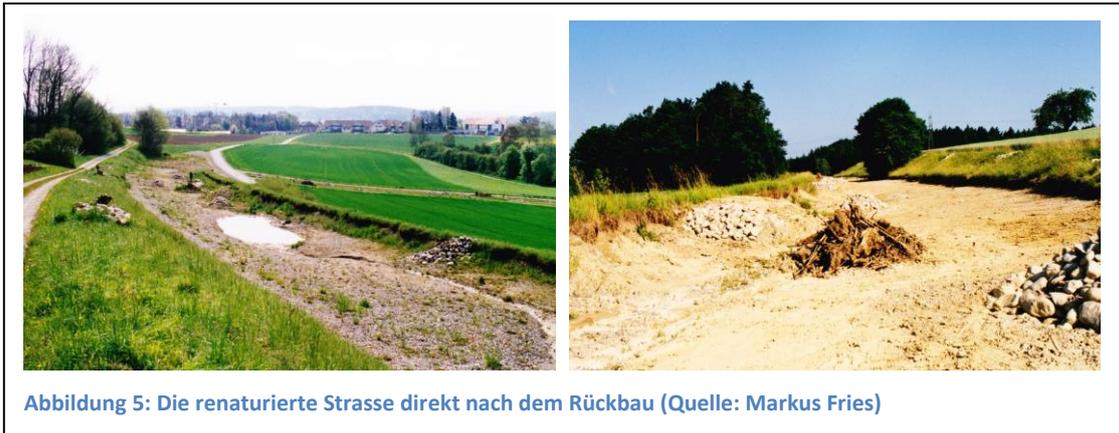
Abbildung 5: Die renaturierte Strasse direkt nach dem Rückbau (Quelle: Markus Fries)

Es wurde möglichst viel des Strassenkoffers, welcher bei der Schaffhauserstrasse abgebaut wurde, für den Neubau der N4.2.9 wiederverwendet. Dort wo Velowege entstanden sind, wurde oft nur Teile der Strasse entfernt und eine Wegbreite für die Fahrradverbindung zwischen Hettlingen und Henggart stehen gelassen. So wurden der Aufwand und die Kosten minimal gehalten, und das Material rezykliert (Fries, 2013).

Um das Ziel der artenreichen Magerwiese zu erreichen, wurden entsprechendes Heu ausgebracht (Reichmuth und Däscher, 2014), sowie diverse Elemente zur Sicherstellung der Vielfalt des Landschaftsbildes angeordnet. Diese beinhalteten sowohl Stein- als auch Holzhaufen, sowie gewisse Hecken und Büsche (Stalder, 2013). Da eine zusätzliche Ausdehnung der Bäche in dieser Region angestrebt wurde, wurde ein Graben angelegt, in welchem Drainagerohre einfließen und somit eine abwechslungsreiche Landschaft mit vielfältigen Trocken- und Feuchtstandorten erschufen. Nach Passieren des renaturierten Gebietes fließt der Bach weiter ins Baldisried (Fries, 2013).

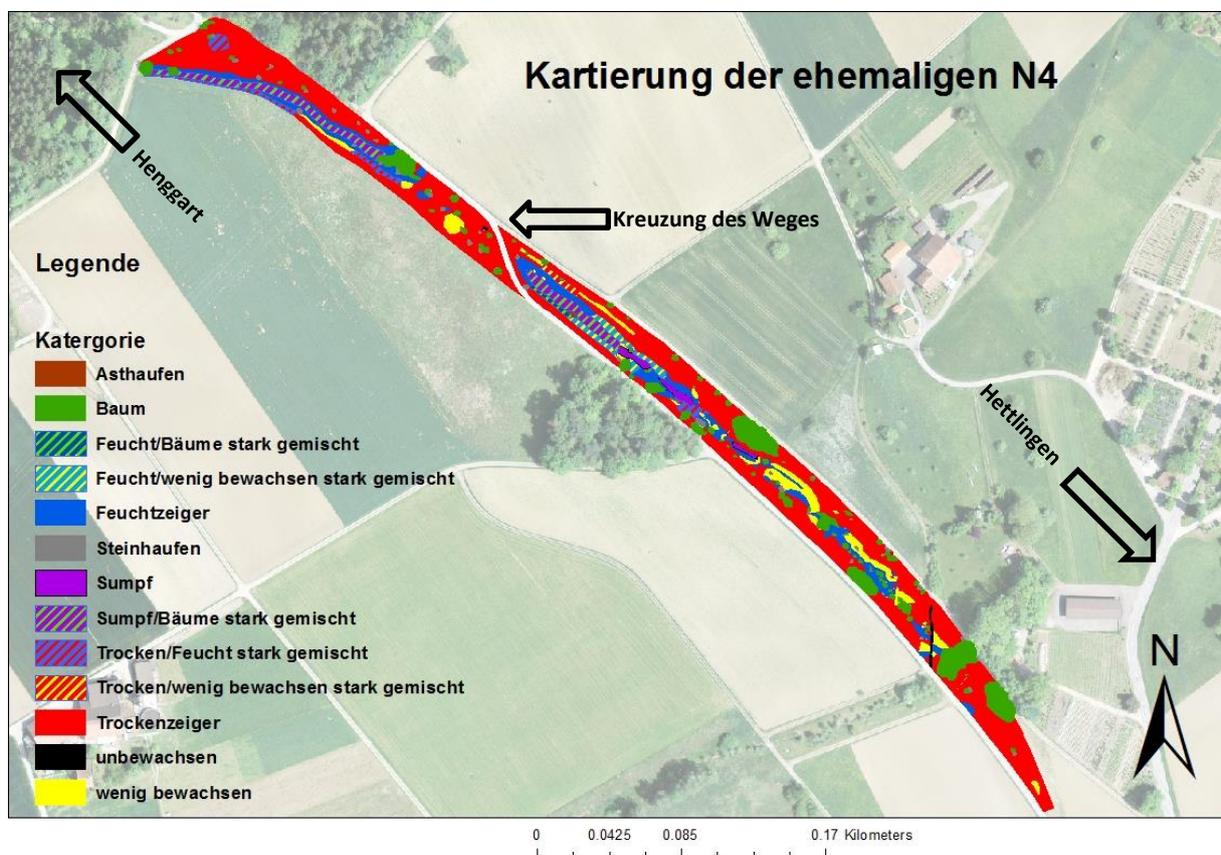
Auf der untenstehenden Karte (Abbildung 6) wird sichtbar, dass das Gebiet der renaturierten Strasse sehr vielfältig, divers und komplex ist. In den äusseren, rändlichen Bereich sind meist trockene Regionen vorzufinden, in der Mitte befinden sich feuchte Gebiete und stehende Gewässer, wobei diese je nach Wetter auch variieren können. Über das ganze Feld verteilt befinden sich Bäume und Büsche, sowie viele Stein- und vereinzelt Asthaufen. Diese wurden vom Naturschutzverein Hettlingen erstellt und dienen der Vielfalt der Landschaft und als Versteck für Tiere, vor allem Reptilien, welche warme Stellen benötigen (Guido Reichmuth und Alex Däscher, 2014).

Abbildung 6: Kartierung der ehemaligen N4 (Eigene Darstellung)

Wird im Folgenden von „süd-ost“ gesprochen, ist immer von jenem Teil am nächsten bei der Siedlung, vor der Weg-Kreuzung, die Rede. „Nord-west“ ist Richtung Wald, nach der Kreuzung des Weges.

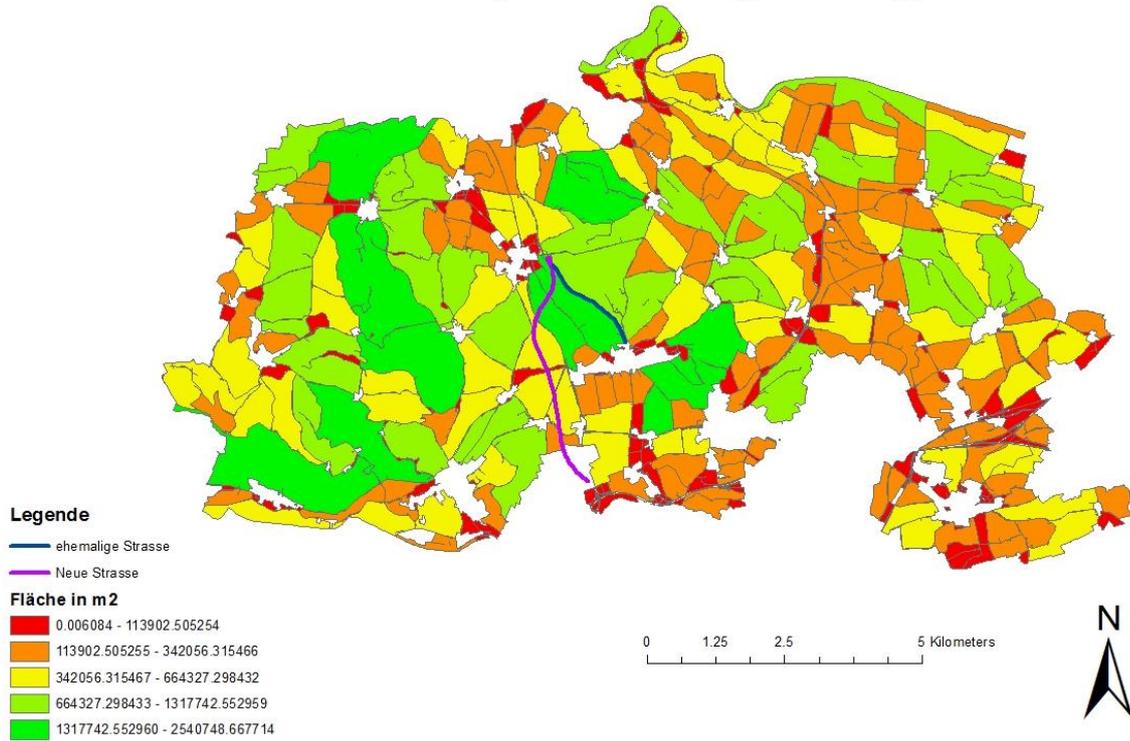
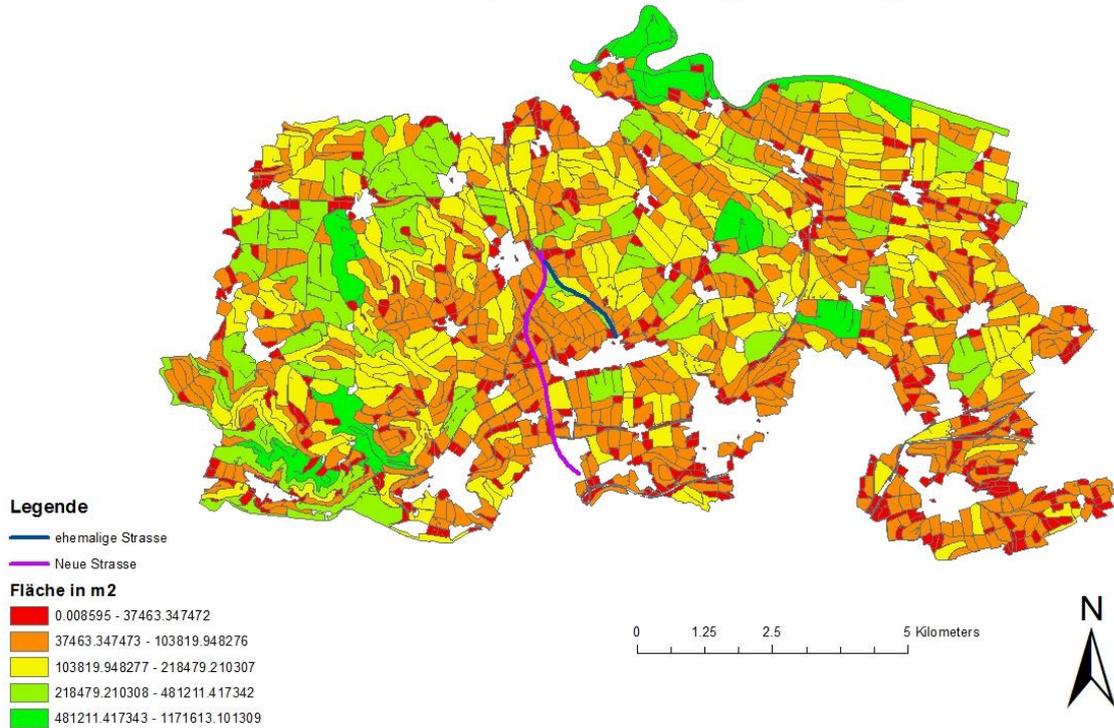
Abbildung 7: Alle Gemeinden mit allen Zerschneidungselementen 1980 und 2002 im Vergleich. Die Karte zeigt die unzerschnittenen Flächen in m². Die neu gebaute Strasse ist violett markiert, die renaturierte Strasse blau (Eigene Darstellung).

Abbildung 7 zeigt das ganze Gebiet rund um Hettlingen, mit den zerschneidenden Elementen Autobahn, Eisenbahn, Quartierstrasse, und Strassen 1.-4. Klasse. Es ist klar zu erkennen, dass die nicht zerschnittenen Flächen im Jahr 2002 gegenüber dem Jahr 1980 deutlich kleiner geworden sind, die Landschaft ist also stärker zerschnitten, die Vernetzungswirkung hat abgenommen. Bei einem Blick auf Tabelle 8 wird dieser Unterschied nochmals verdeutlicht. So betrug die effektive Maschenweite im Jahr 1980 0.747 km^2 und der Zerschneidungsgrad 133.8 Maschen pro 100 km^2 , im Jahr 2002 ist die effektive Maschenweite auf 0.169 km^2 gesunken, der Zerschneidungsgrad auf 591.7 Maschen pro 100 km^2 angestiegen.

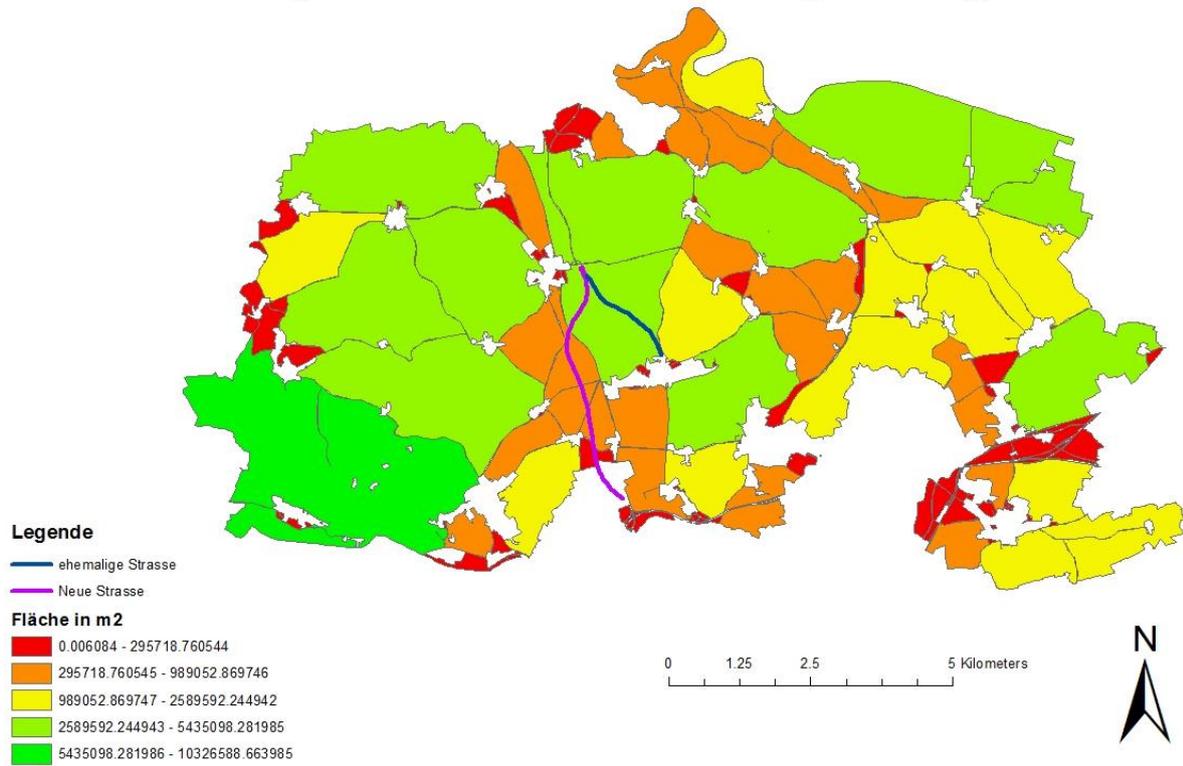
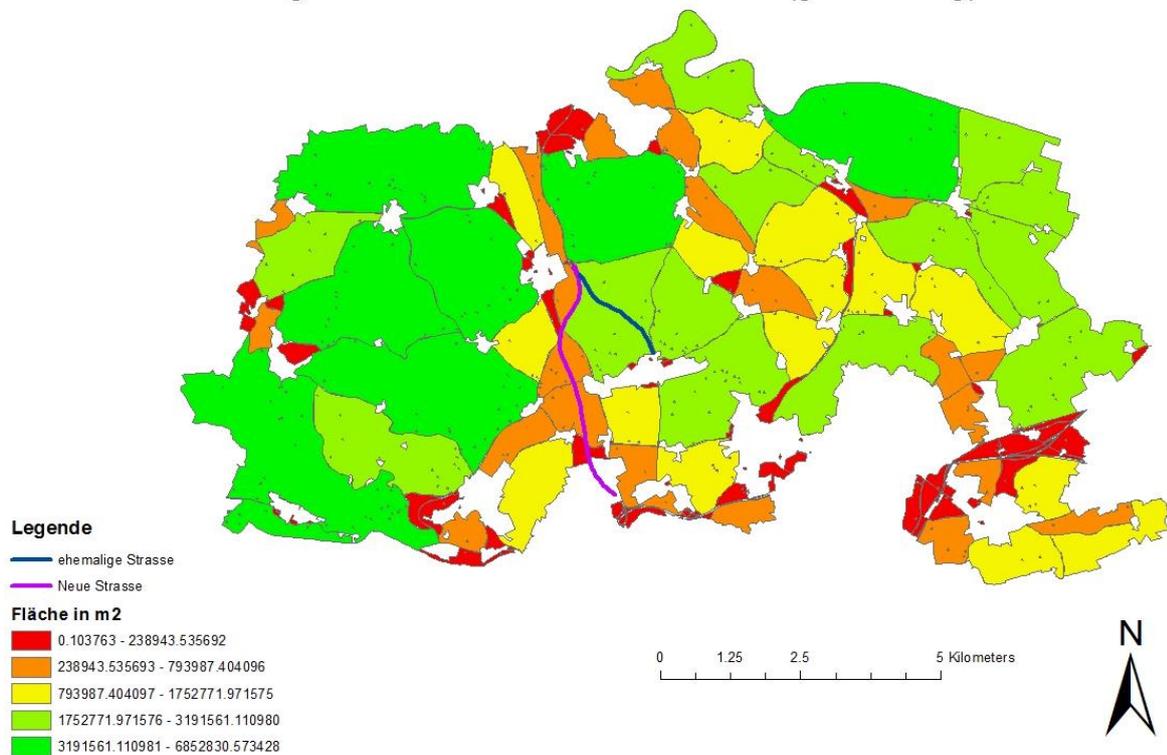
Abbildung 8: Alle Gemeinden mit den zerschneidenden Elementen Eisenbahn, Autobahn und Strassen 1. und 2. Klasse: 1980 und 2002 im Vergleich. Die Karte zeigt die unzerschnittenen Flächen in m². Die neu gebaute Strasse ist violett markiert, die renaturierte Strasse blau (Eigene Darstellung).

In den beiden obenstehenden Graphiken (Abbildung 8) wurde eine geringere Anzahl an zerschneidenden Elementen verwendet. Sie zeigen die Landschaftszerschneidung, welche für grössere Tiere, beispielsweise Wild, zu Stande kommt, wobei Autobahnen, Eisenbahnen, Quartierstrassen und Strassen 1. und 2. Klasse als zerschneidende Elemente gelten. Die Wildtierübergänge sind hier besonders wichtig und wurden bei der Darstellung der Autobahn abgezogen. So findet dort eine weniger starke Zerschneidung statt. Auf den ersten Blick wird eine Verschlechterung der Vernetzung gar nicht unbedingt wahrgenommen, jedoch kann dies anhand der Berechnungen in Tabelle 8 erkannt werden. Die effektive Maschenweite im Jahr 1980 betrug 3.495 km^2 , der Zerschneidungsgrad 28.6 Maschen pro 100 km^2 . Im Jahr 2002 ist dieser Wert auf 35 Maschen pro 100 km^2 angestiegen und die effektive Maschenweite auf 2.853 km^2 gesunken.

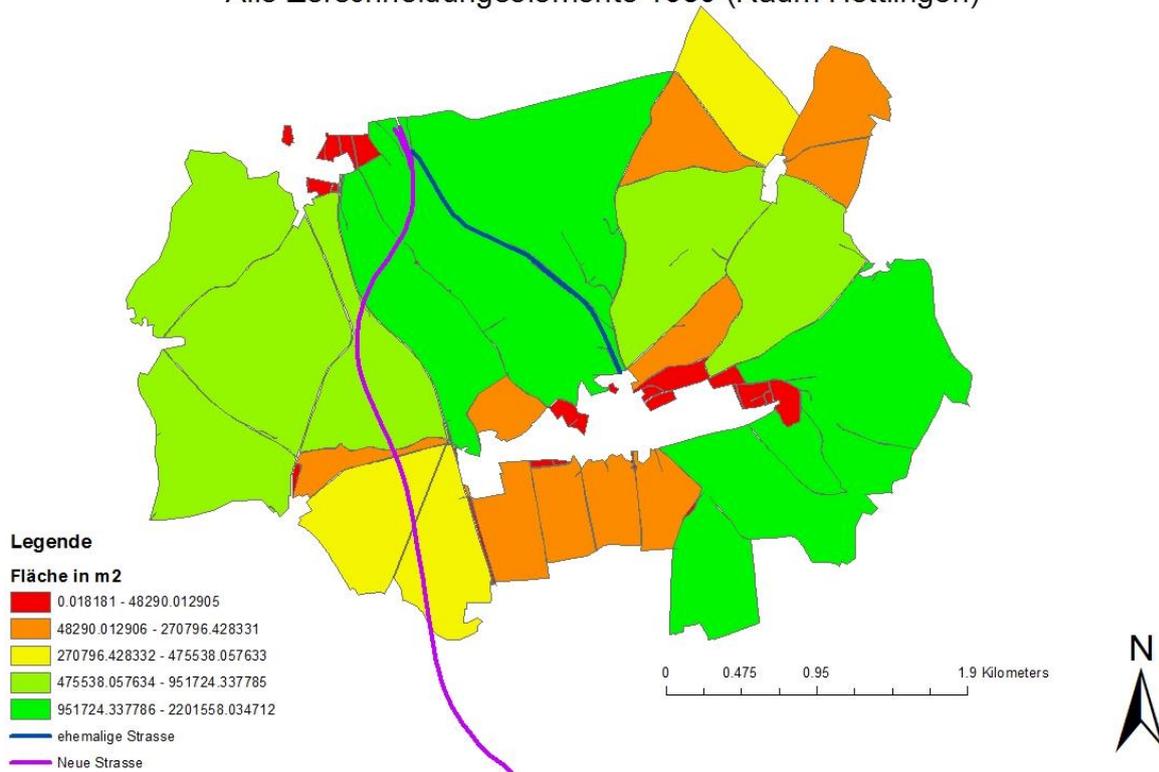
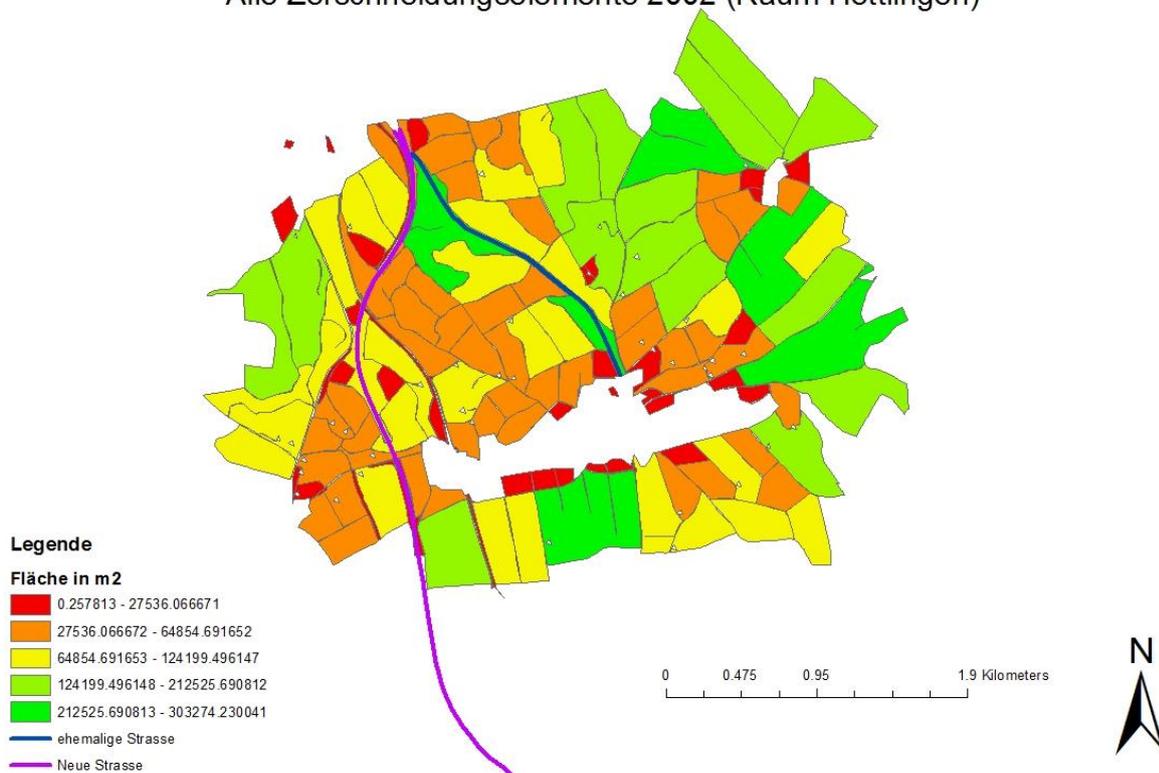
Abbildung 9: Raum Hettlingen mit allen Zerschneidungselementen 1980 und 2002 im Vergleich. Die Karte zeigt die unzerschnittenen Flächen in m². Die neu gebaute Strasse ist violett markiert, die renaturierte Strasse blau (Eigene Darstellung).

Wird ausschliesslich der Raum Hettlingen betrachtet, wird klar, dass die Zerschneidung bis ins Jahr 2002 stark zugenommen hat, denn die unzerschnittenen Flächen sind deutlich kleiner als im Jahr 1980. Dies zeigt auch die effektive Maschenweite, sowie der Zerschneidungsgrad (vergleiche Tabelle 8). War die effektive Maschenweite im Jahr 1980 noch bei 1.035 km^2 , so ist sie im Jahr 2002 nur noch bei 0.125 km^2 . Auch der Zerschneidungsgrad macht die abnehmende Vernetzungswirkung deutlich. Im Jahr 1980 betrug dieser nur 96.6 Maschen pro 100 km^2 und ist bis ins Jahr 2002 um 702 auf 798.6 Maschen pro 100 km^2 angestiegen.

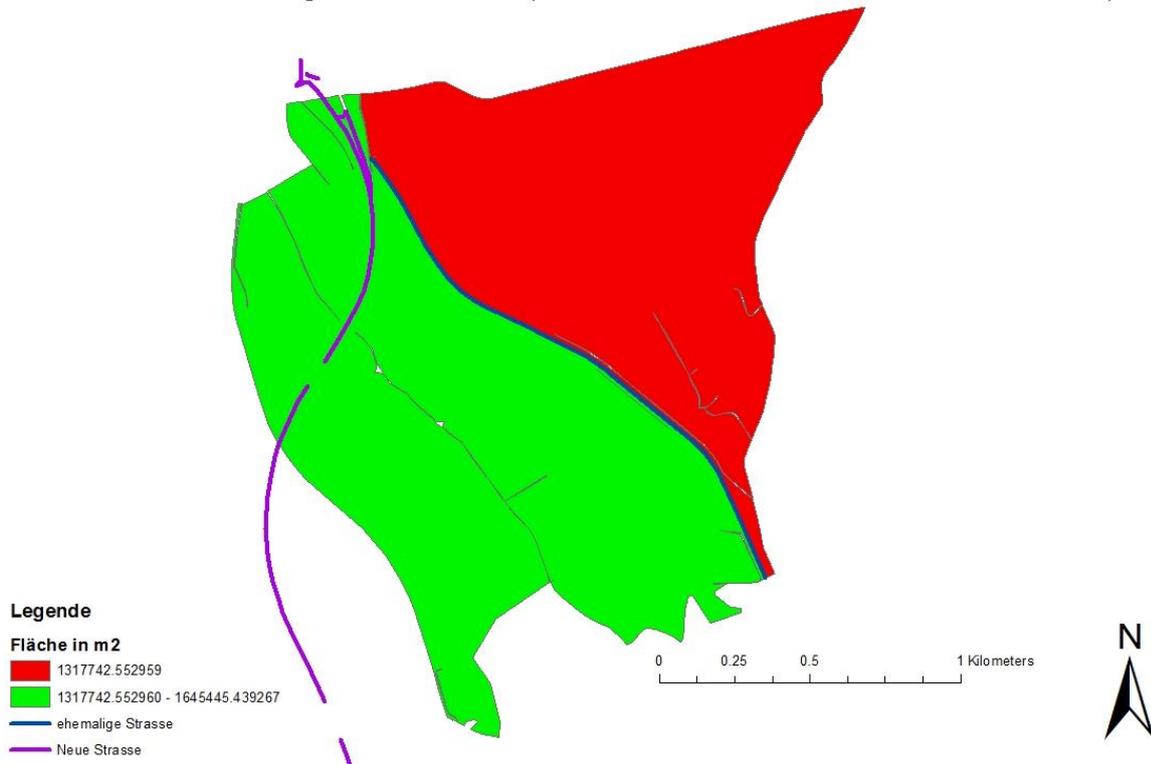
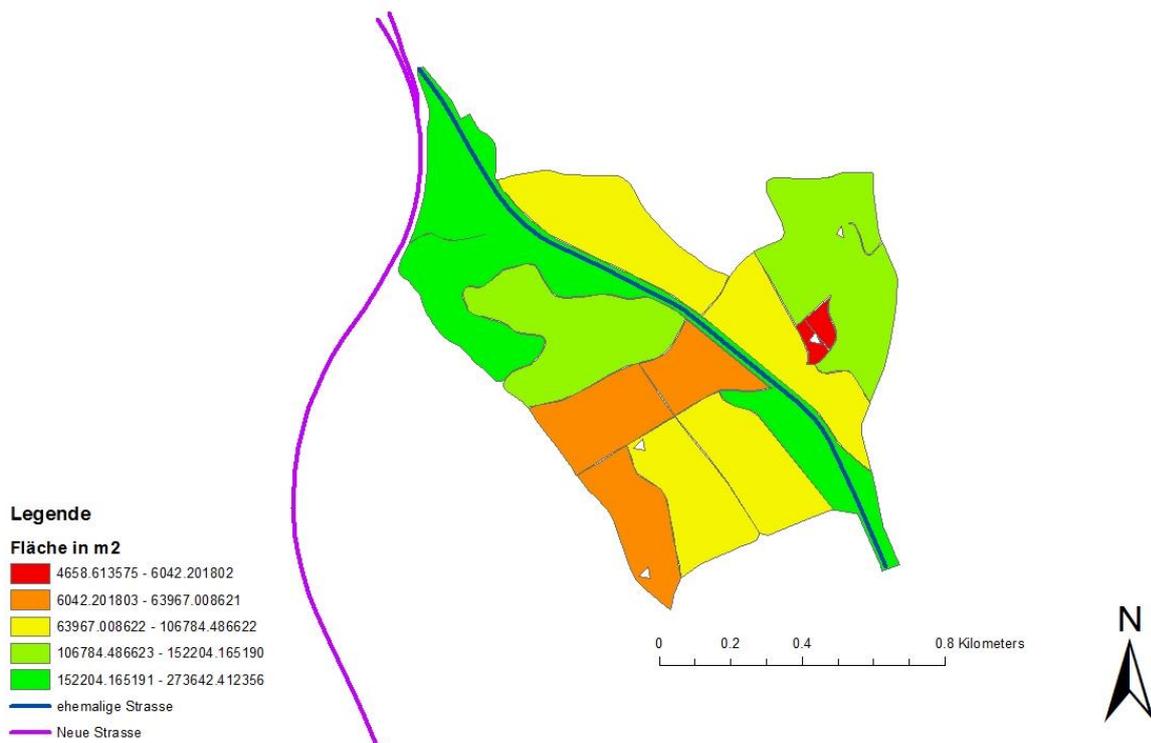
Abbildung 10: Alle Zerschneidungselemente im Raum unmittelbar um die renaturierte Strasse 1980 und 2002 im Vergleich. Die Karte zeigt die unzerschnittenen Flächen in m². Die neu gebaute Strasse ist violett markiert, die renaturierte Strasse blau (Eigene Darstellung).

Auch in Abbildung 10 wird sofort ersichtlich, dass die Zerschneidung im Jahr 2002 gegenüber dem Jahr 1980 stark zugenommen hat. Dies zeigen auch die Zahlen (vergleiche Tabelle 8): Die effektive Maschenweite hat sich von 1980 bis 2002 um den Faktor zehn verändert. Im Jahr 1980 betrug diese noch 1.499 km^2 , im Jahr 2002 lediglich noch 0.143 km^2 . Auch der Zerschneidungsgrad hat sich um denselben Faktor verändert. Im Jahr 1980 betrug er 66.7 Maschen pro 100 km^2 , im Jahr 2002 sogar 698.8 Maschen pro 100 km^2 .

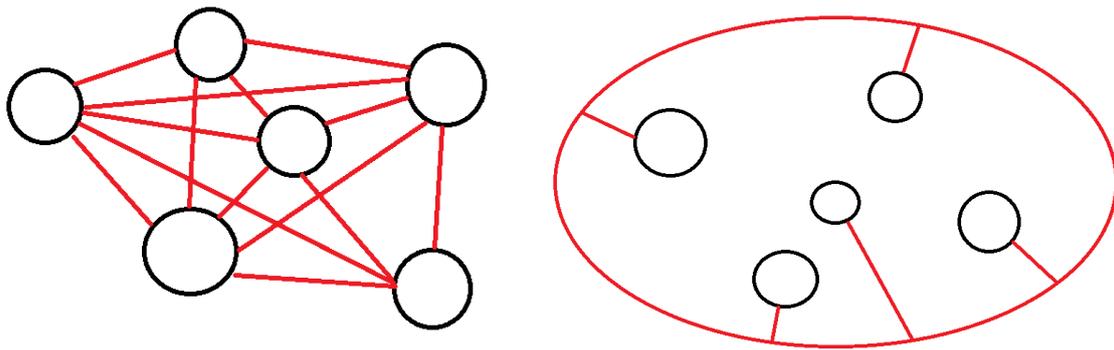
Auch ein Oasenkonzept wäre eine ideale Lösung um den Raum nicht noch stärker zu beanspruchen. Dabei soll eine durchgehende Strasse entstehen, von welcher jeweils einen Weg in die Siedlung wegführt. Somit sind nicht alle Dörfer mit allen verbunden und die Zerschneidung würde deutlich verringert werden. Abbildung 11 zeigt eine schematische Darstellung der heute vorhandenen Situation (links) und des wünschenswerten Oasenkonzeptes (rechts), welche die Fragmentierung verringert (Bertiller et al., 2007).

Abbildung 11: In der Schematischen Darstellung stellen die schwarzen Kreise Siedlungen dar, die Roten Linien Strassen. Starke Fragmentierung durch Verbindung aller Siedlungen miteinander (links) und das Oasenkonzept (rechts) mit geringerer Fragmentierung (Eigene Darstellung)

Soll im Raum Hettlingen ein solches Oasenkonzept umgesetzt werden, müssen noch weitere Strassenabschnitte aufgebrochen und renaturiert werden, die Fragmentierung würde ab-, die Vernetzungswirkung zunehmen. Zusätzlich würde viel neuer Erholungsraum unmittelbar neben den Siedlungen entstehen, wodurch nicht weiter unberührte Natur für Erholung- und Sportmöglichkeiten zerstört werden müsste.

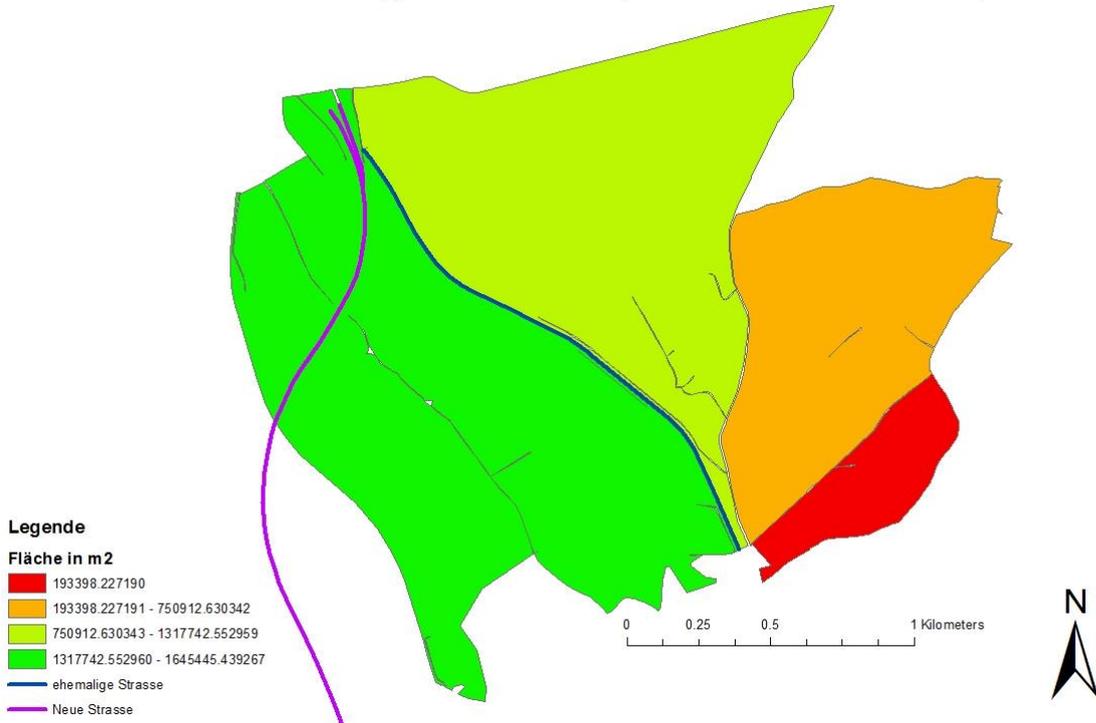
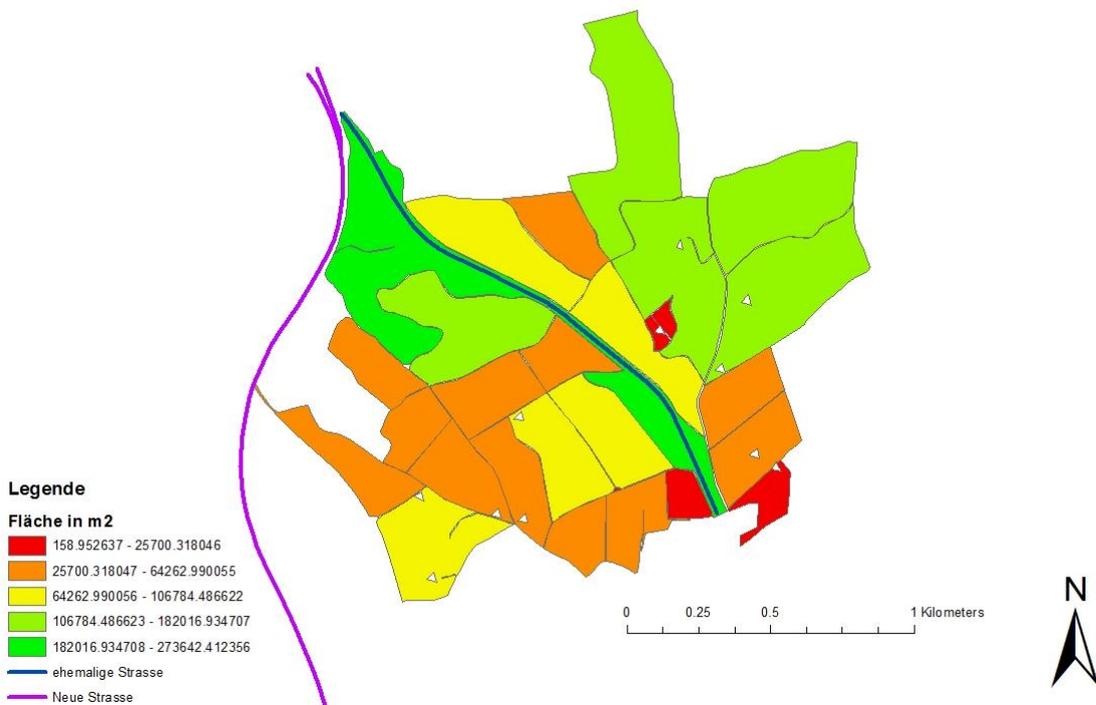
Abbildung 13: Alle zerschneidenden Elementen im Raum der renaturierten Strasse: 1980 und 2002 im Vergleich. Die Karte zeigt die unzerschnittenen Flächen in m². Die neu gebaute Strasse ist violett markiert, die renaturierte Strasse blau (Eigene Darstellung).

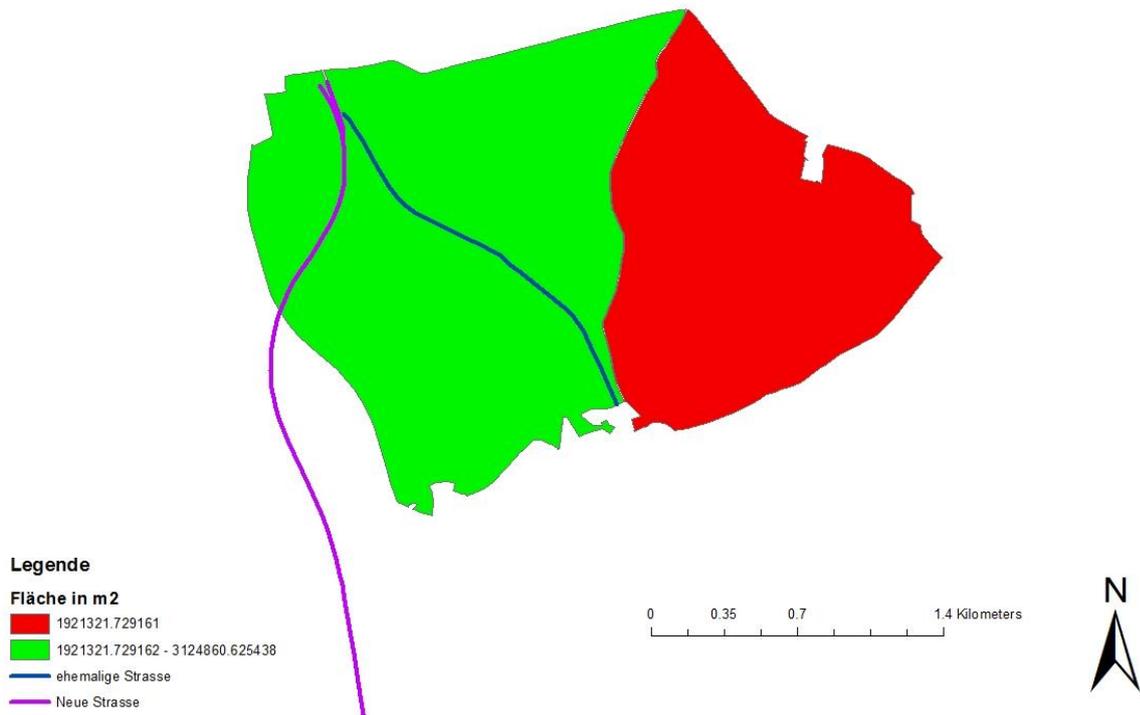
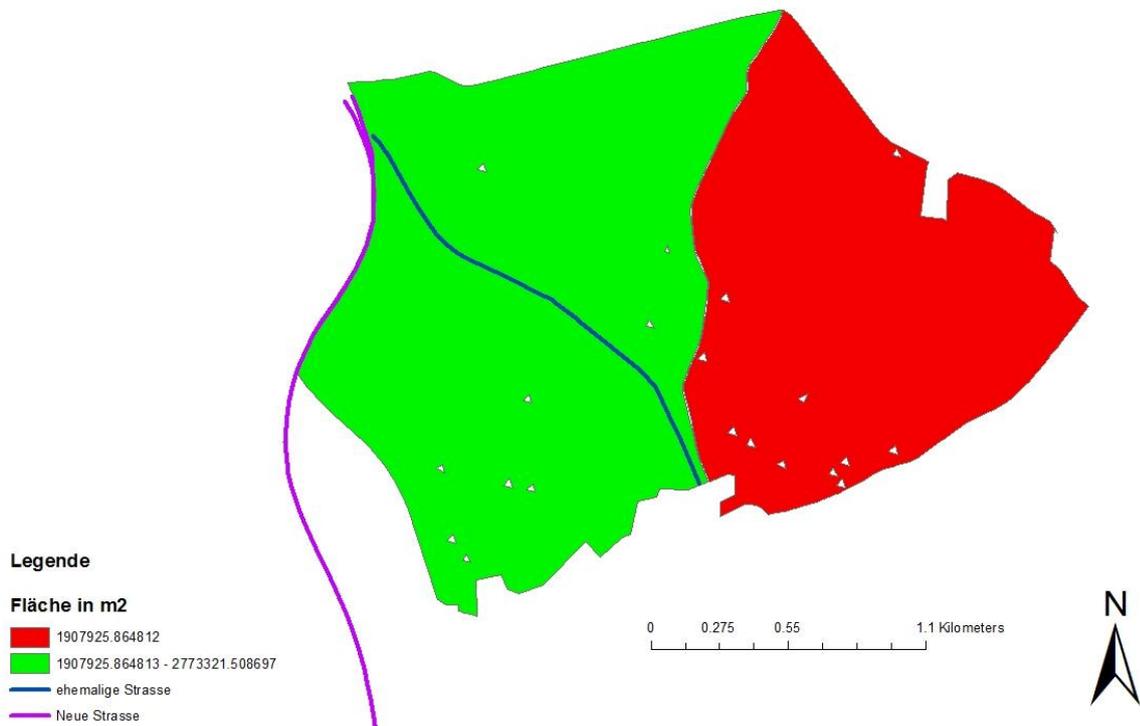
Abbildung 14: Weniger zerschneidende Elementen im Raum der renaturierten Strasse: 1980 und 2002 im Vergleich. Die Karte zeigt die unzerschnittenen Flächen in m². Die neu gebaute Strasse ist violett markiert, die renaturierte Strasse blau (Eigene Darstellung).

Für den Vergleich der Region unmittelbar um die rückgebaute Strasse (Abbildung 14, im Anhang), wurden für das Jahr 1980 die Zerschneidungselemente Autobahn, Bahnlinie, Quartierstrasse sowie Strassen 1. und 2. Klasse verwendet, für das Jahr 2002 aber die Quartierstrasse weggelassen. Denn sowohl die N4 im Jahr 1980, wie auch der schmale Veloweg neben der renaturierten Strasse im Jahr 2002 werden als Quartierstrassen bezeichnet, sind jedoch von ganz unterschiedlicher Breite. Die Zahlen in der Tabelle 8 zeigen auch hier, dass die Vernetzungswirkung bis ins Jahr 2002 abgenommen hat. Der Unterschied ist allerdings nicht so gross wie bei der Verwendung aller Zerschneidungselementen. War die effektive Maschenweite im Jahr 1980 noch 2.666 km^2 , so ist sie im Jahr 2002 auf 2.421 km^2 gesunken, der Zerschneidungsgrad von 37.5 Maschen pro 100 km^2 im Jahr 1980 auf 41.3 Maschen pro 100 km^2 im Jahr 2002 gestiegen.

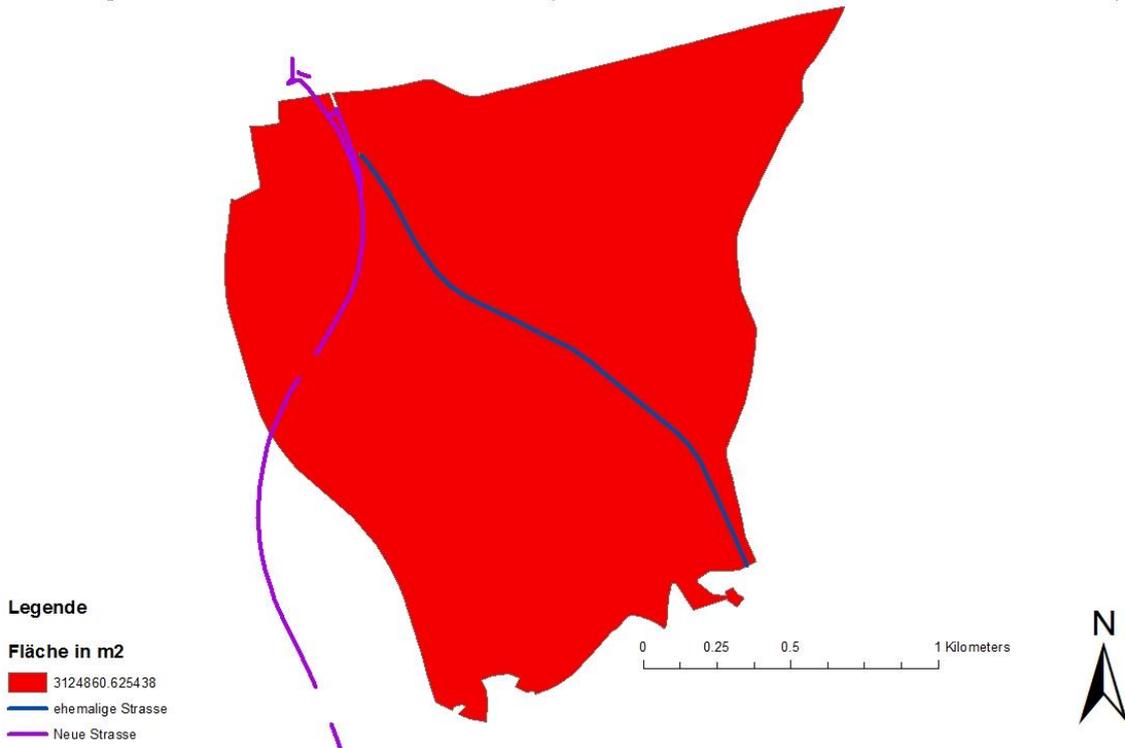
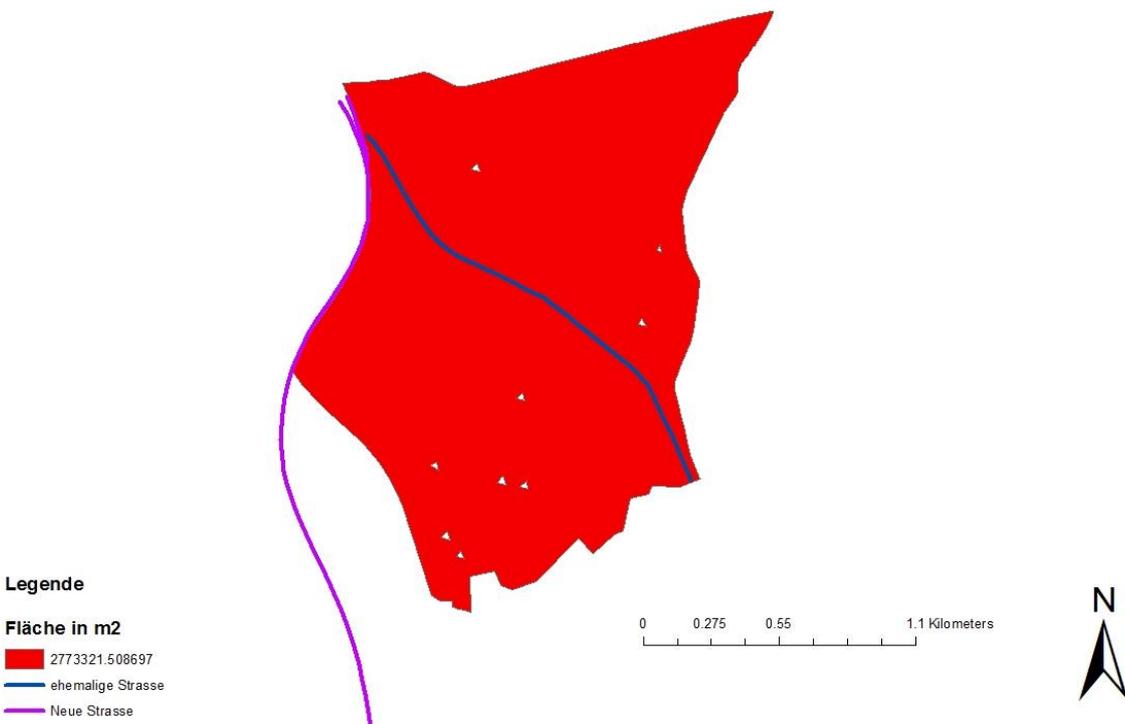
Abbildung 15: Weniger zerschneidende Elemente unmittelbar um die renaturierte Strasse: 1980 und 2002 im Vergleich. Die Karte zeigt die unzerschnittenen Flächen in m². Die neu gebaute Strasse ist violett markiert, die renaturierte Strasse blau (Eigene Darstellung).
